## Portál jako nový

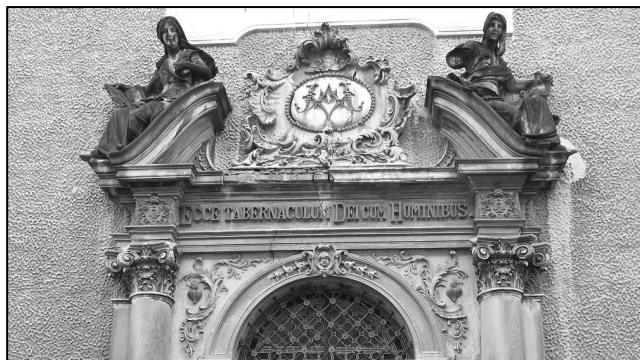
Tento, z devatenáctého století pocházející architektonický prvek chrámu Narození Panny Marie, byl silně poškozen. Jako hlavní byly přitom shledány dvě příčiny. Za prvé statická porucha stěny kostela, která způsobila zřetelné trhliny a uvolnění jednotlivých kusů plastik na portálu, a za druhé zvětrávací procesy, které vyvolávaly postupnou degradaci stavebního materiálu.

restaurátorského průzkumu přistoupil zmíněný tým v první řadě k čištění celého povrchu portálu.

Další etapou bylo zpevnění a statické zajištění uvolněných a popraskaných partií objektu. Následně byly doplněny chybějící části soch, mj. pravá paže a špička chodidla sochy na levé straně portálu a hlava andělíčka přímo nad vchodem. Jako předposlední následovalo ošetření kovových částí a po něm, na závěr celého procesu, barevná retuš a závěrečná konzervace. Pravděpodobně po novém roce budou ještě pozlaceny některé prvky na portálu, tj. nápis a mariagram.
